## Bonnes pratiques pour la réalisation de forages au Burkina Faso - 2017

### *Note de mission*

Novembre 2018

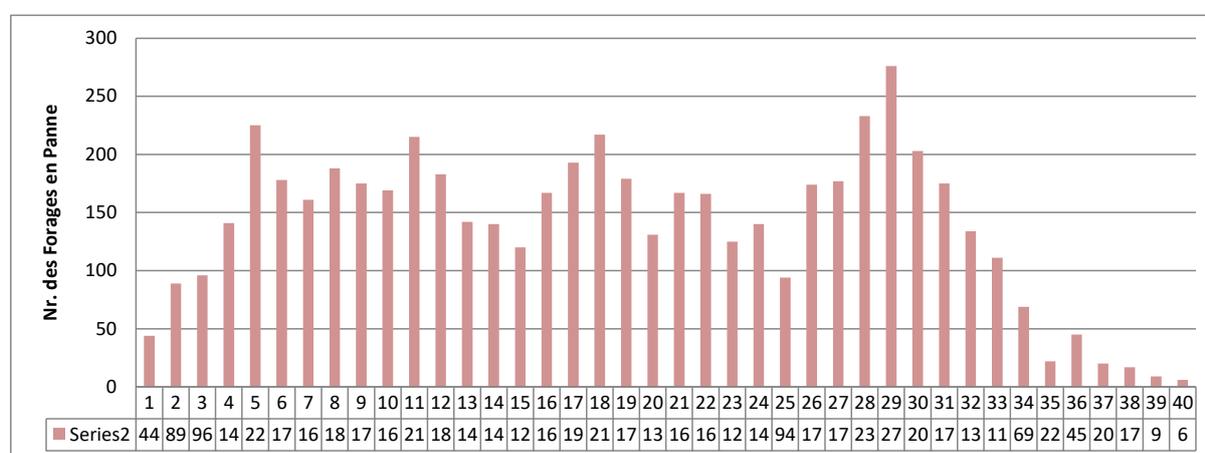
**Figure 1 Nombre des forages en panne en fonction de l'année de construction**

Une analyse détaillée de l'âge et des causes liée à la réhabilitation des forages était au delà du cadre de cette étude. Cependant, la Figure 1 montre la distribution de l'âge de plus de 5682 forages ne fonctionnant pas d'après la DGEP. Il est à noter que 133 de ces forages étaient construits un à deux ans auparavant. Si on assume que ceux-ci ont été construits en 2014 et 2015, cela veut dire que presque 5% des forages ne fonctionne plus dans les deux premières années après leur construction<sup>3</sup>. Les audits de 2013 et 2014 révèlent que la fonctionnalité a diminué de 6,5% en deux ans de service et de 4% après seulement un an (Tableau 4 et 5).

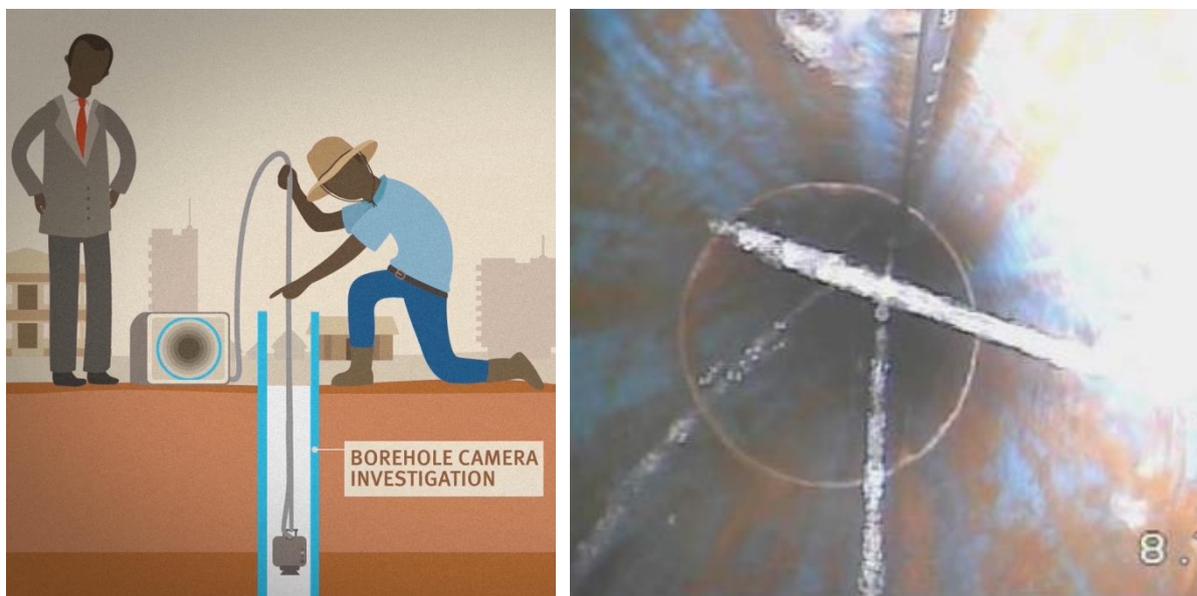
**Figure 2 La caméra d'inspection de forage (diographie)**

Le contrôle physique des réalisations des ouvrages comprenant de 2013 et 2014 a inclut une description de la qualité de la superstructure en entier et certaines observations sur la pompe. Bien que cela donne quelques informations, la plupart du travail se passe en fait sous la surface. L'audit de 2015 devrait considérer une inspection de la partie enterrée avec une caméra d'inspection de forage (diographie – Figure 2) pour vérifier le tubage, le filtre et l'aménagement du puits. Ces données, combinées à des mesures de profondeur, de niveau d'eau statique et de verticalité doivent être comparé avec les données de la fiche technique.

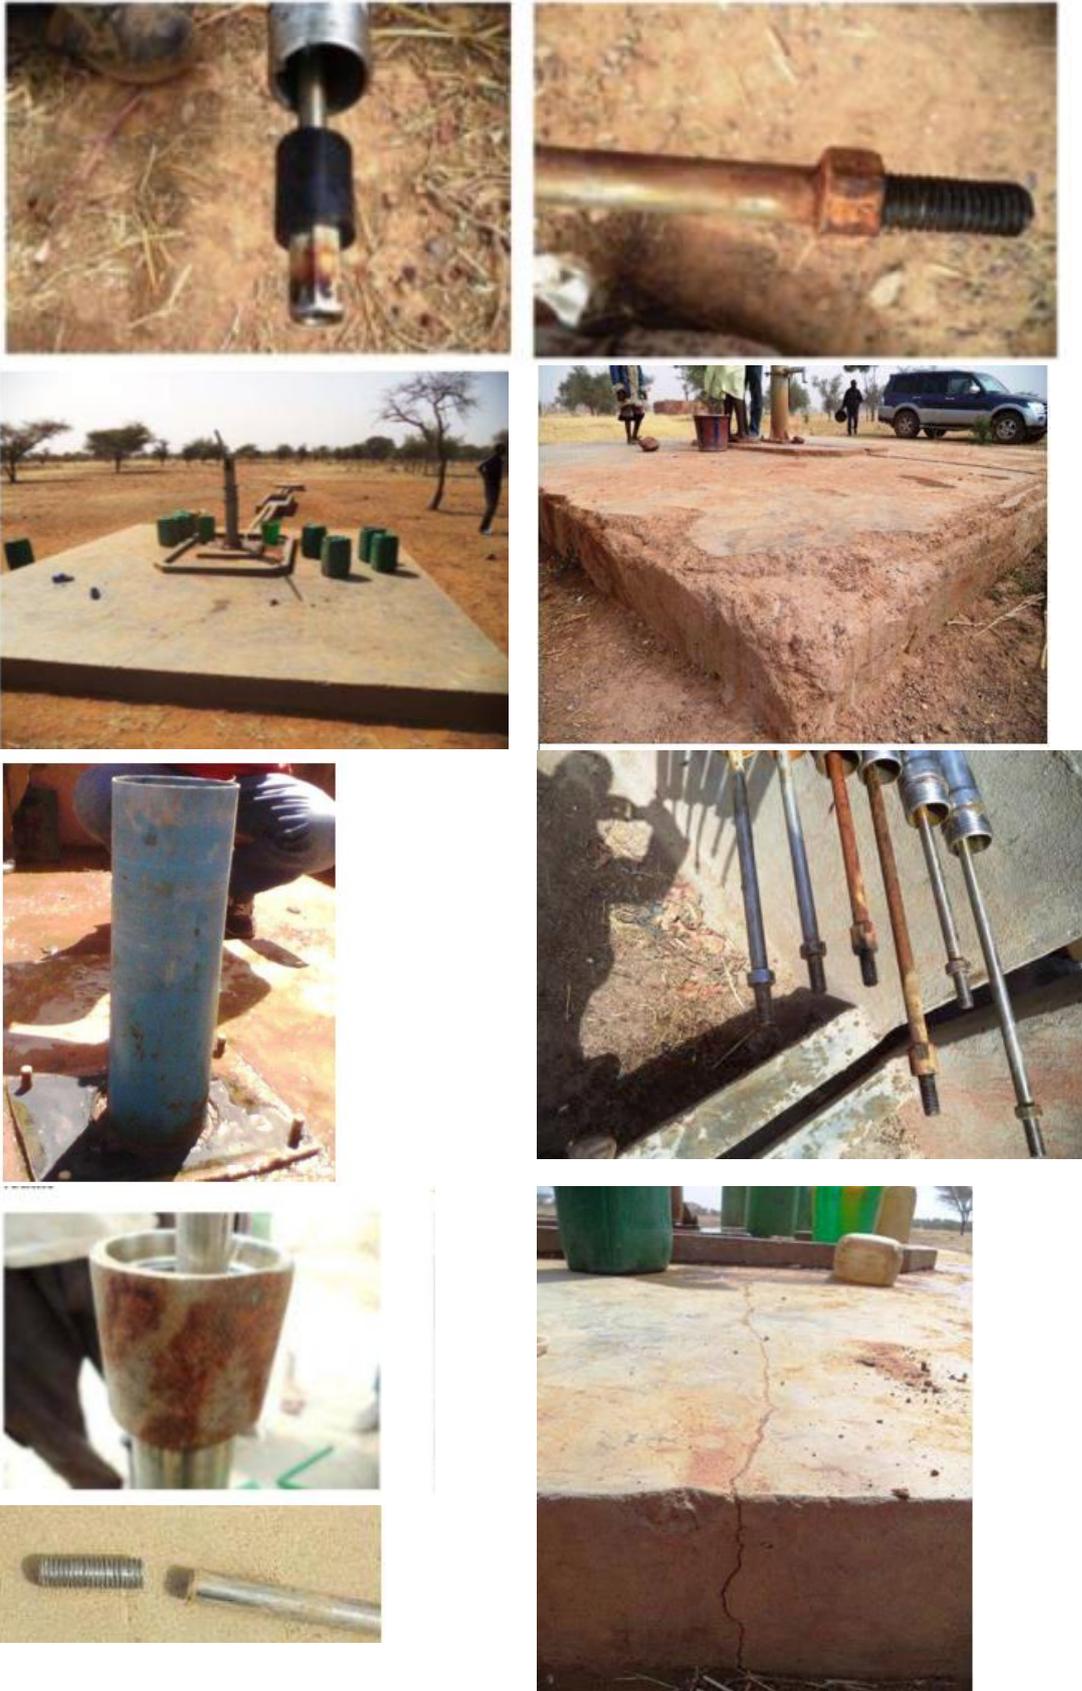
Figure 3 : Photos sélectionnées de l'audit de 2014

6. 57% des PEM ont des **superstructures qui ne sont pas conformes** (fissure, épaufrage des dalles, abreuvoir fissurés et mauvaise dalle du puisard d'assainissement).

8. En termes de maintenance, 48% des PEM présentent **déjà des dégradations** visibles de la superstructure et de l'infrastructure. Le taux de fonctionnalité des PEM est tombé à 93.5% après deux ans de service.

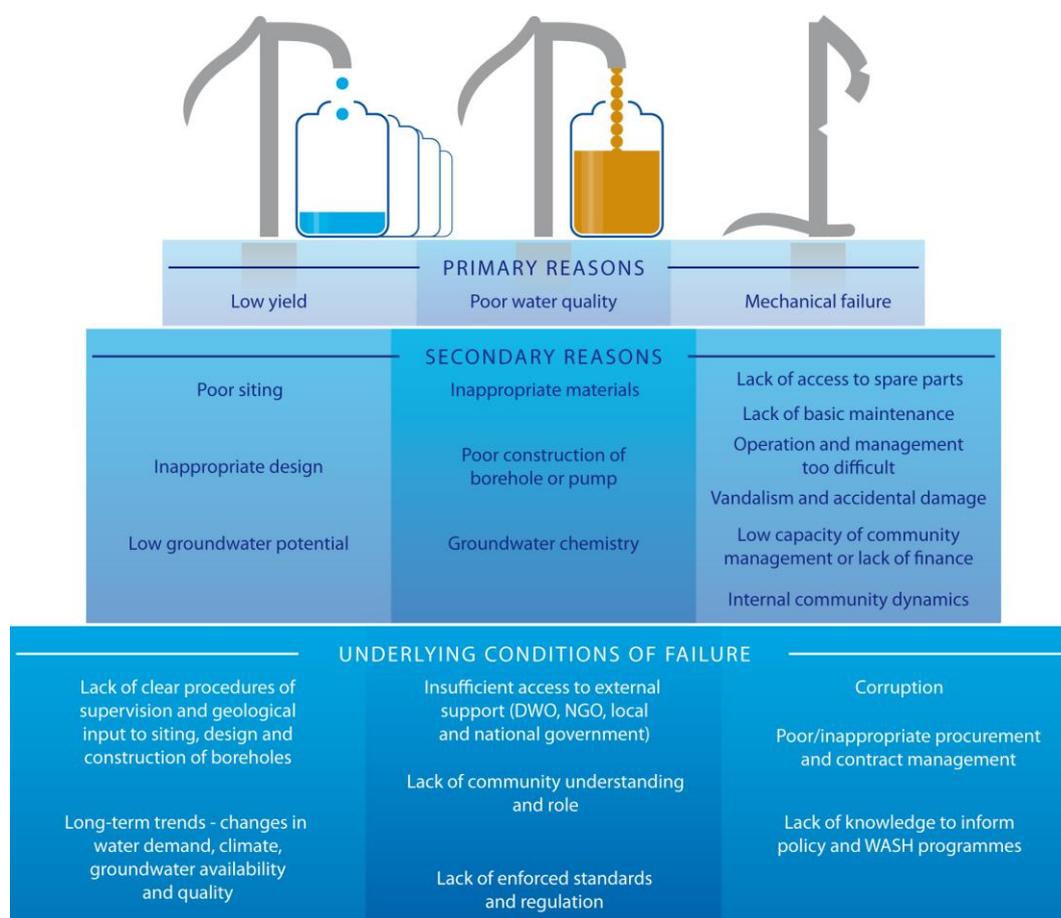
**Figure 4 Raisons primaires, secondaires et causes sous-jacentes des pannes liées aux pompes manuelles et aux forages (Bonsor et al, 2016)**

Le problème de la pauvreté de la qualité de la construction des forages n'est pas confirmé au Burkina Faso, comme le montre les conclusions de la note d'orientation sur la professionnalisation des forages de puits d'eau de UNICEF/Skat (2016). Un nombre d'études ont documenté ces problèmes. "Hidden Crisis" est un projet de recherche en cours, financé par DFID au sein du programme UPGro qui essaie de comprendre les causes sous-jacentes de la panne des forages. La figure 4 montre que la raison principale de la panne des pompes peut être un débit faible, une qualité de l'eau amoindrie, ou une panne mécanique. Ces causes principales sont dues à des raisons secondaires, y compris un mauvais choix d'emplacement, ou un design inapproprié. A leur tour, ces raisons découlent de causes sous-jacentes, qui incluent l'absence de procédures ou l'insuffisance de personnel qualifié. Afin d'améliorer la qualité, il est essentiel que ces raisons soient identifiées et résolues. Il est important de noter que les communautés peuvent refuser de payer pour des réparations sur un forage qui a été mal construit ou situé dès le départ.

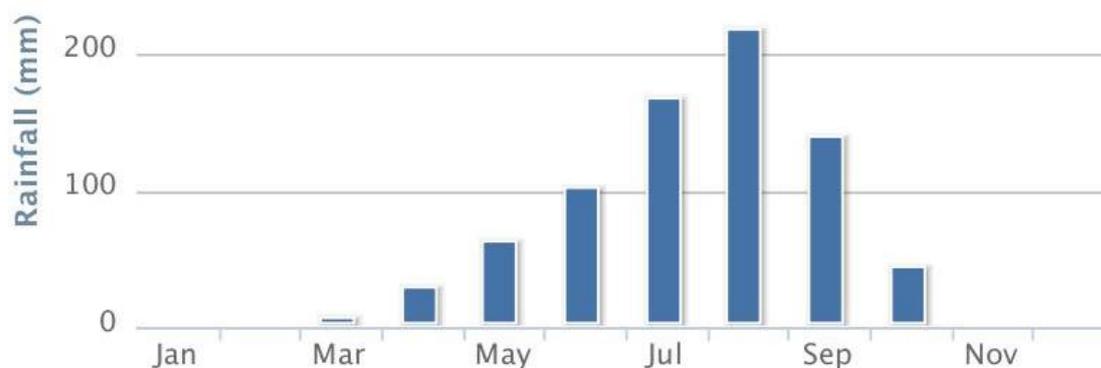
**Figure 5 Pluviométrie moyenne mensuelle au Burkina Faso entre 1990-2012 (Banque Mondiale, 2017)**

L'année fiscale au Burkina Faso va de janvier à décembre. La période de planification pour le gouvernement est pendant le premier trimestre, une fois que le budget a été approuvé. Le processus d'appel d'offres commence en mars-avril et les contrats sont signés en avril-juin. Cependant, cela coïncide avec le début de la saison des pluies (Figure 5).

L'inaccessibilité de nombreux sites (si ce n'est pas tous les sites) en milieu rural pendant la saison signifie que le début des travaux de forage est retardé à fin septembre, voire octobre.

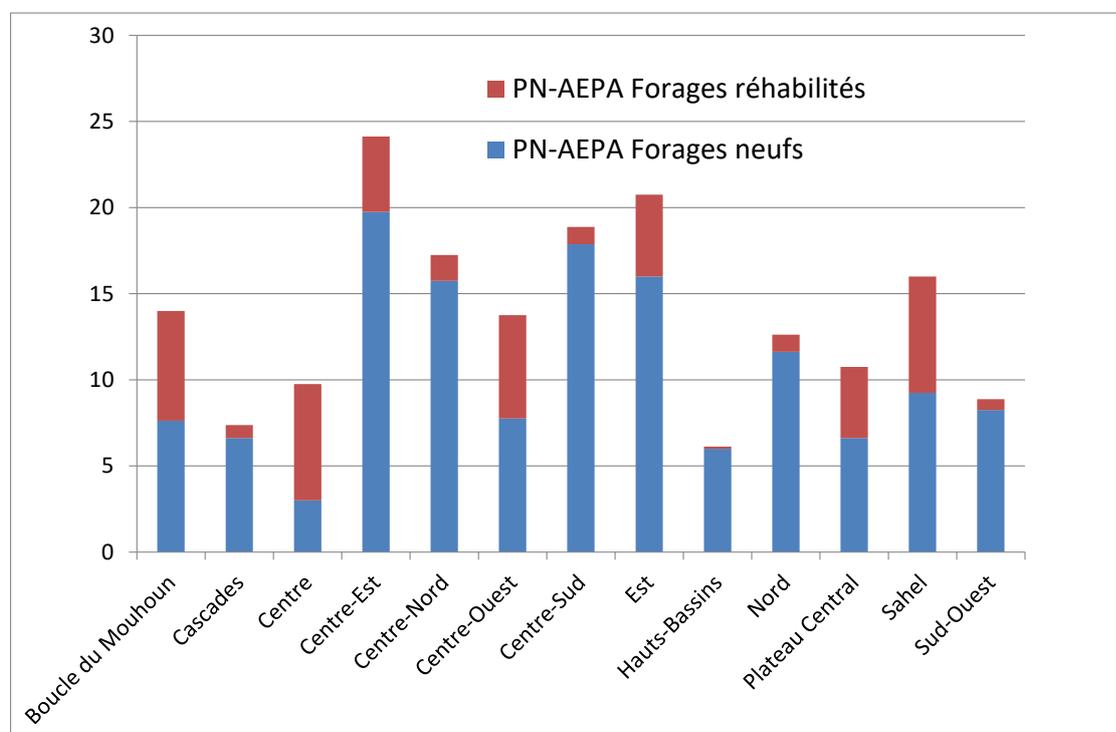
**Figure 6 Nombre moyen de travaux de forage drilling works dans AN-AEPA par semaine en 2016 en supposant qu'on a 8 semaines de disponible (oct – déc)**

Etant donné que les rapports doivent être soumis avant la fin de l'année fiscale, la saison de forage pour les travaux menés par le gouvernement est très courte, environ 6 à 10 semaines. Afin d'illustrer ce que celq représente pour un bureau régional, la figure 6 montre le nombre moyen de travaux e de forage à superviser par semaine. On suppose ici que tous les travaux du Tableau 3 sont entrepris dans une période de 8 semaines. Le nombre de travaux devant être supervisé, associé à un nombre d'employés limité (les bureaux des régions de l'Est et des Hauts-Bassins ont trois personnes responsables de l'approvisionnement en eau) rendent toute assurance de qualité difficile à mettre en œuvre.

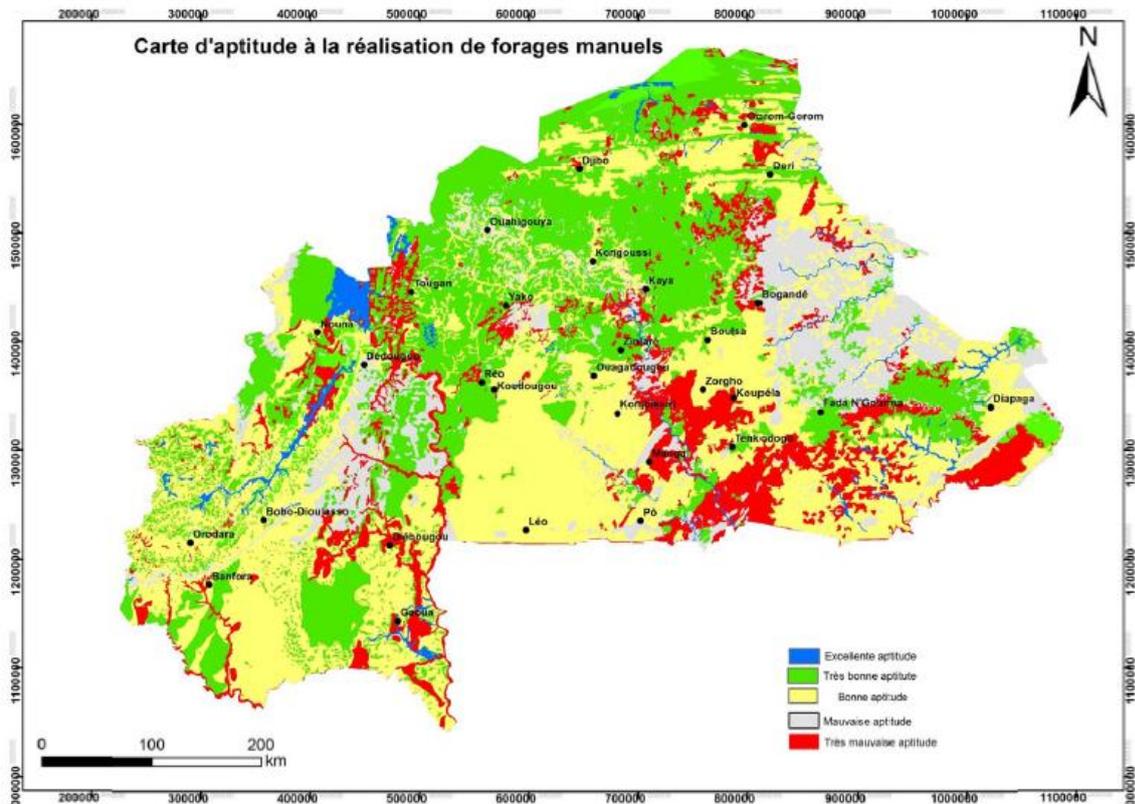
Figure 7 : Carte d'aptitude aux forages manuels

Le forage manuel a le potentiel de réduire les coûts de l'approvisionnement en eau potable dans le pays, d'atteindre des zones qui peuvent ne pas être approvisionnées avec le forage mécanique et même d'avoir un coût abordable pour les consommateurs eux-mêmes. La prise en charge des technologies de forage manuelle peut également donner du travail à des petites entreprises voire des micro-entreprises, et avoir des bénéfices sur l'économie locale. Cependant, sans soutien pour s'assurer de ce que les foreurs soient formés, il n'y a pas de garantie que les standards de qualité de ces forages manuels soient maintenus.
